調査記録写真集

区分 給水管老朽度調査

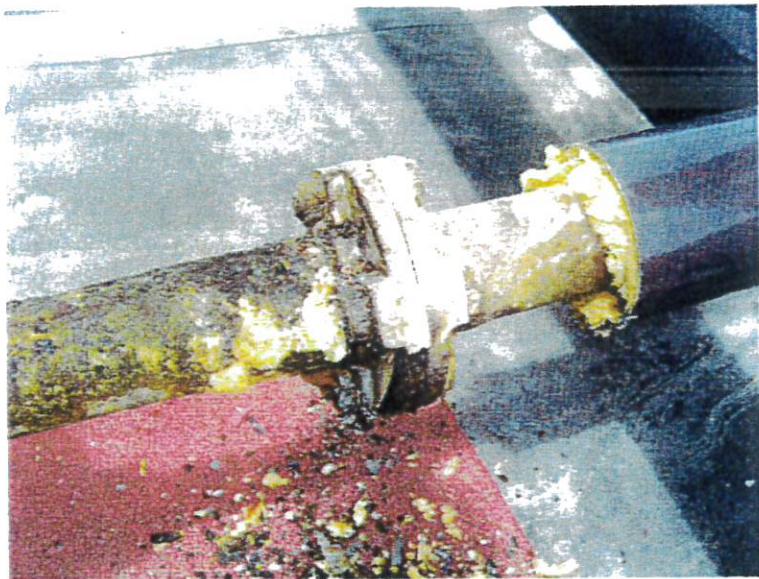
タイトル 外部からの腐食状態

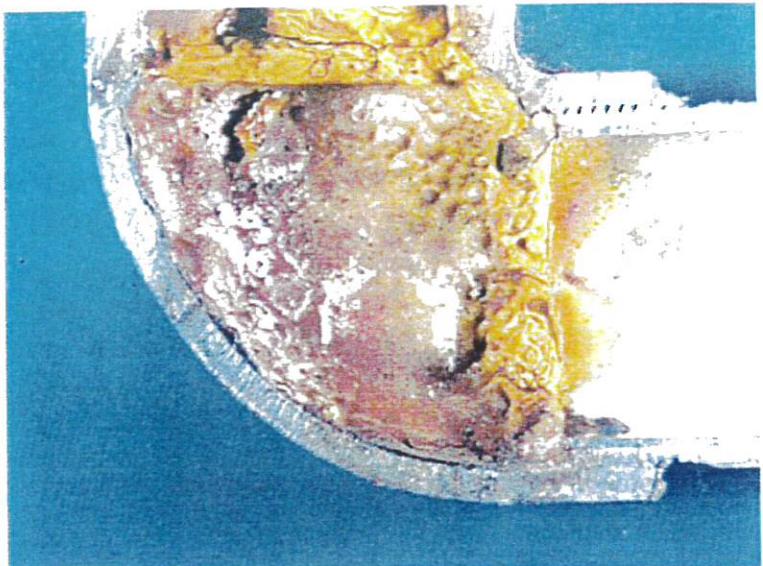
タイトル 内部塗膜の膨れ

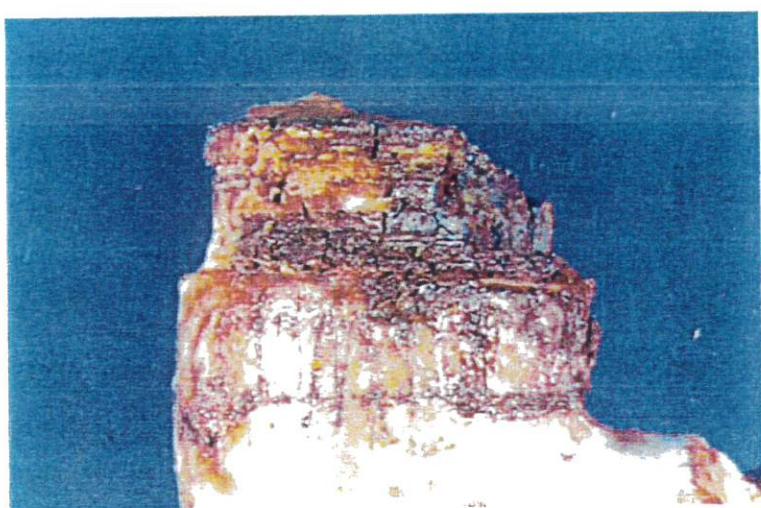
タイトル ねじ部分の欠落

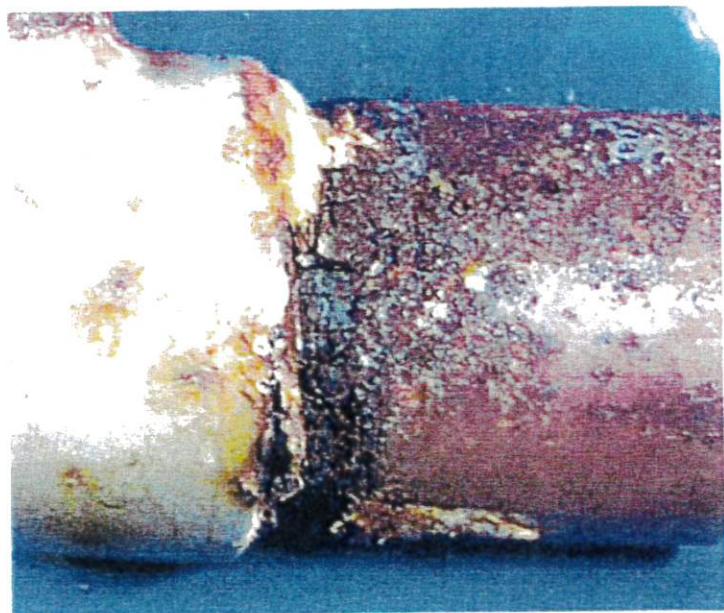
タイトル 外部からの腐食

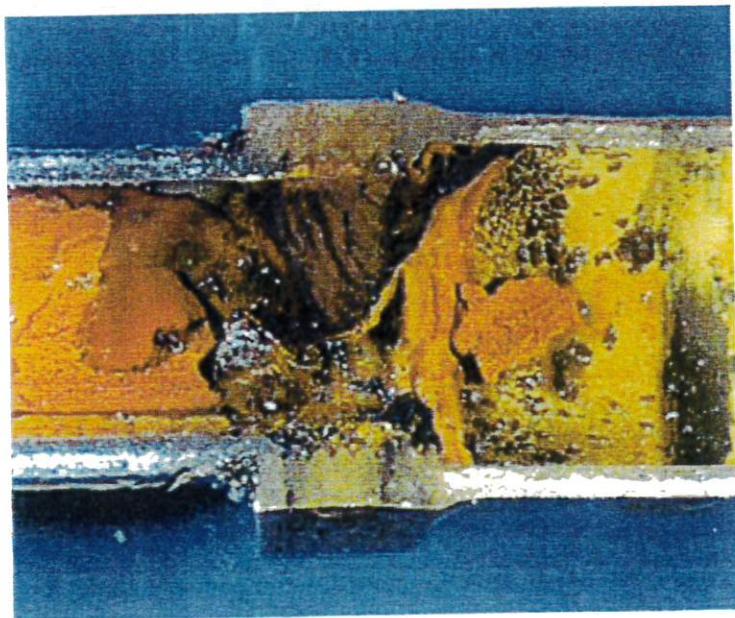
タイトル 鎌瘤の付着

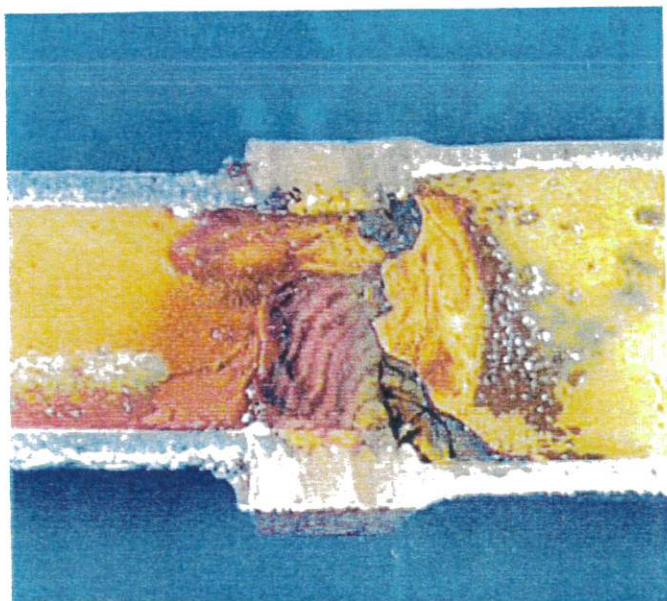
タイトル 錫瘤の付着

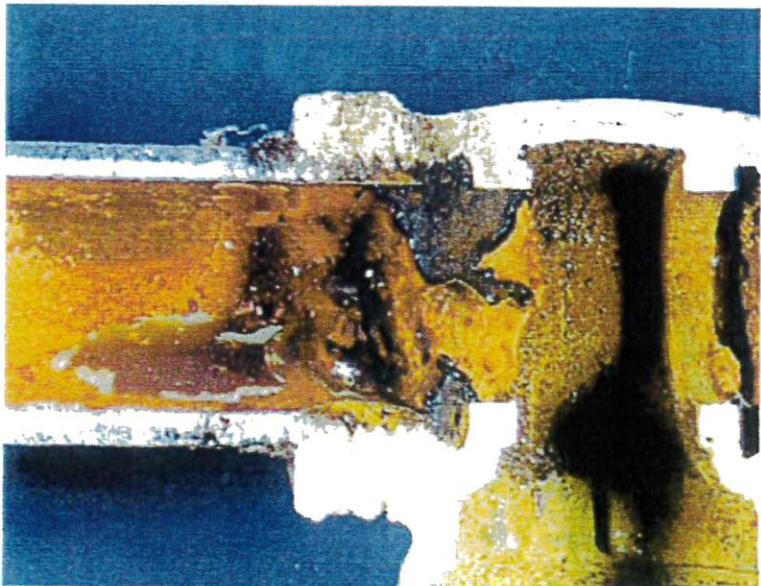
タイトル 鎧瘤の付着
